## MAISON QUATRE FAÇADES BRUXELLES

LIEU : Woluwé-Saint-Lambert

TYPOLOGIE : Maison quatre façades

### 1. INTRODUCTION

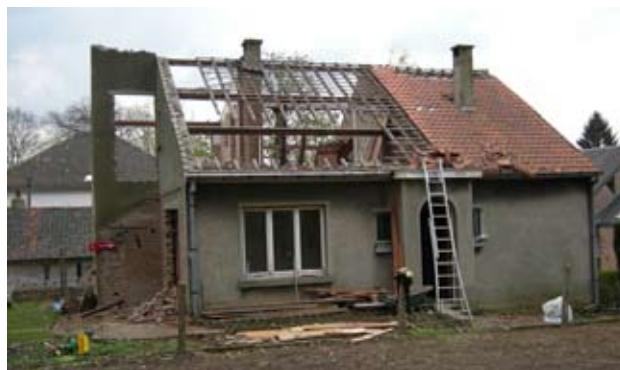
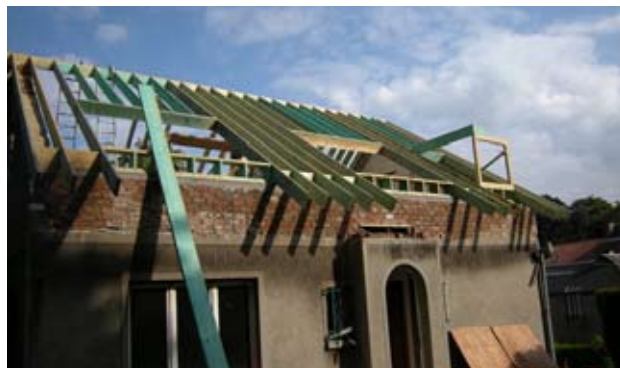
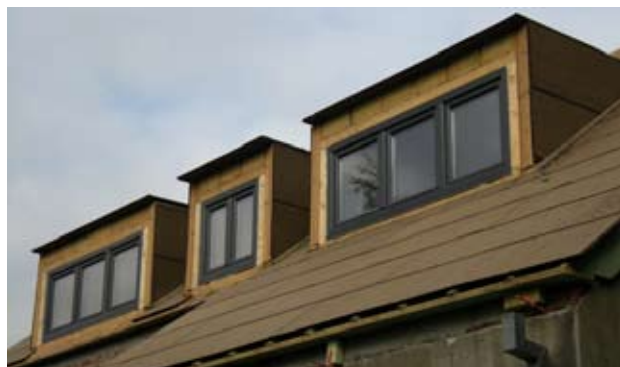
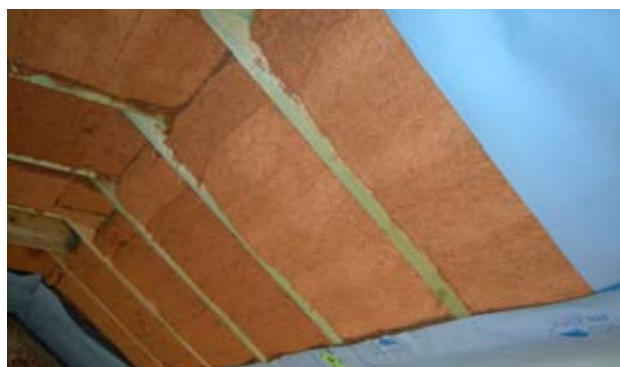
Démolition de l'ancienne toiture, rehaussement des murs de façades et construction et isolation de la nouvelle toiture.

Les murs extérieurs ont été rehaussés de 50 cm à l'aide de briques récupérées sur les cloisons démontées.

La charpente de la toiture a complètement été reconstruite.

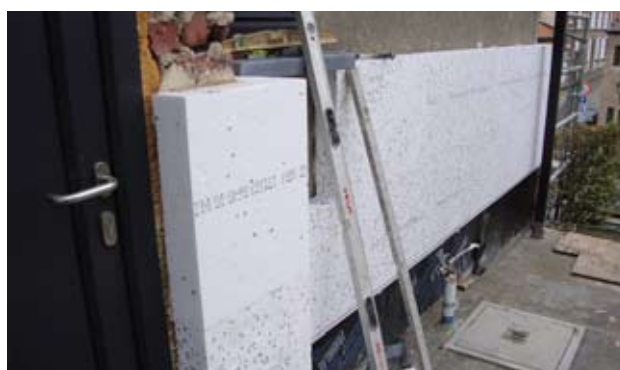
Isolation des façades en panneaux de polystyrène expansé. Isolation des soubassements en panneaux de verre cellulaire.

Le sol a été creusé autour de la maison afin de pouvoir isoler les fondations le plus profondément possible. Au niveau des soubassements des façades et des murs contre-terre, des panneaux de verre cellulaire ont été posés.

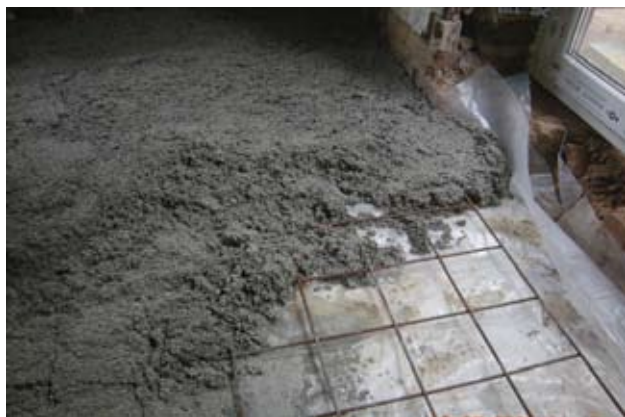
Réalisation de la nouvelle dalle en béton isolant : coulage sur étanchéité et armatures.

La dalle existante a été démolie et le sol a été creusé de façon à pouvoir couler une nouvelle dalle isolante sans modifier le niveau fini du plancher.

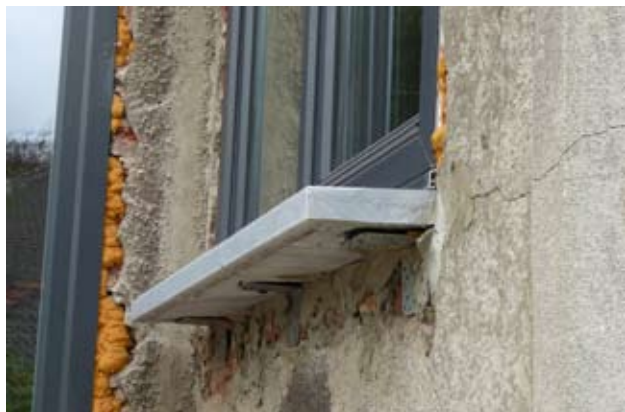
Mousse isolante entre les châssis et les murs et pose des seuils en pierre à ras des fenêtres et du mur.

Ceux-ci ont tous été remplacés par de nouveaux seuils en pierre placés à fleur du châssis et des panneaux isolants. De la mousse isolante a été injectée du côté intérieur, sous le châssis. Les panneaux isolants des façades ont été posés de façon à recouvrir partiellement le châssis afin d'éviter tout pont thermique.

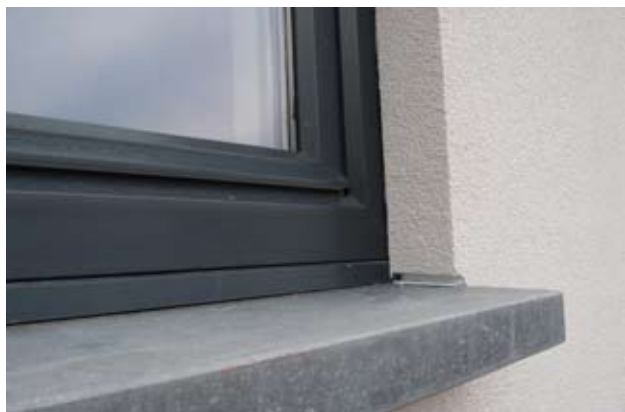
Panneaux d'isolation posés devant châssis + crépis.

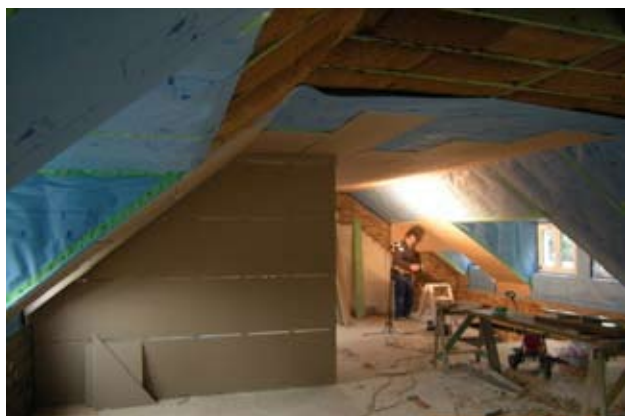
Isolation de la toiture et pose du freine-vapeur. Les différents éléments sont raccordés par des bandes adhésives étanches.

Un freine-vapeur intelligent a été placé du côté intérieur de la toiture et des lucarnes. Aucun percement n'a été fait dans celui-ci pour placer un point lumineux ou autre.

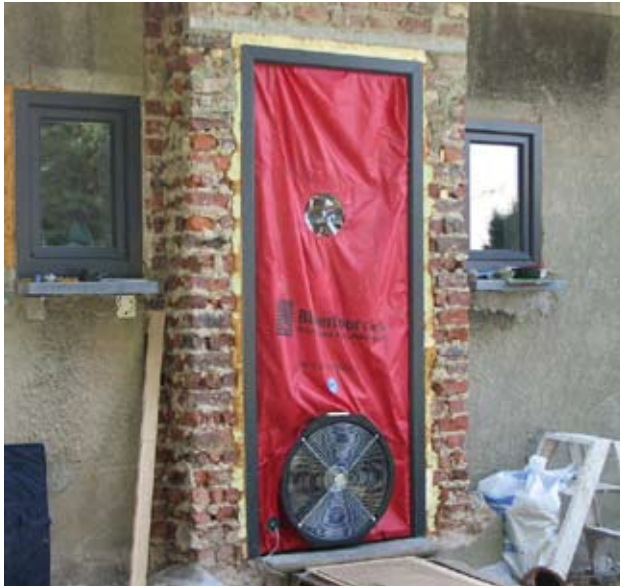
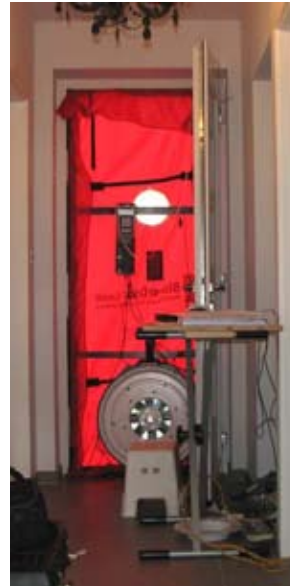
Réalisation du test blower door. Toutes les ouvertures sont fermées. La ventilation mécanique double flux est arrêtée et l'obturation du circuit est faite par des ballons gonflables placés dans les tubulures d'admission et d'évacuation au niveau des murs extérieurs.

Un test blower door a été réalisé et le niveau d'étanchéité n50 mesuré est de 1,86 h<sup>-1</sup>, ce qui est très bien pour une rénovation.

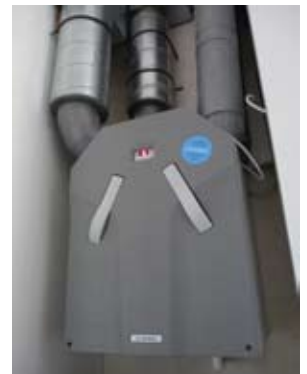
Ventilation double flux avec échangeur de chaleur.

Un appareil de ventilation mécanique contrôlée (VMC) double flux a été installé. L'air neuf est pulsé dans les séjours et les chambres et l'air vicié est extrait dans les sanitaires et la cuisine. L'air frais et sec venant de l'extérieur est réchauffé en croisant l'air extrait humide et chaud dans un échangeur.
